混凝土结构冷缝专项处理方案

一、工程概况：

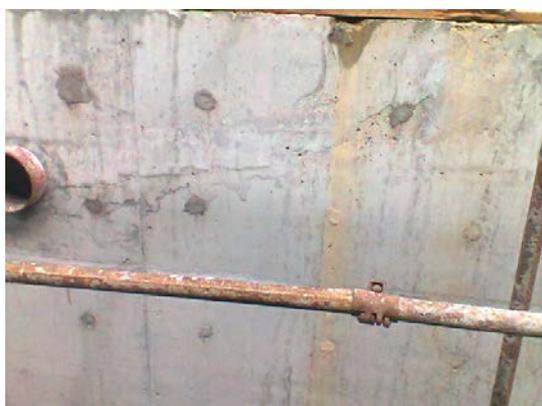
项目部在对 I 区-1 层墙柱、1 层板混凝土浇筑过程中，由于施工组织不当，在 2-2 至 2-9 轴处外墙混凝土出现施工冷缝，缝长约 9 延米，与水平方向呈 30° 夹角（见附图）。

照片 1：外墙冷缝

- 1、混凝土浇筑量大，展开浇筑面太宽；
- 2、工人作业时间太长，思想麻痹；
- 3、项目部管理人员未严格把关；
- 4、中天元混凝土拌合料不稳定，混凝土初凝时间无法把握。

1、采用打磨机沿缝方向，将混凝土表面打毛，打毛宽度每边宽出缝边缘不少于 80mm；

2、清理表面浮灰，并在已打磨好的混凝土表面涂刷一道素水泥浆；

3、待水泥浆稍干后，在表面抹 20mm 厚 1:2 水泥砂浆（水泥砂浆掺防水粉，掺量为水泥用量的 5%），表面亚光，边缘与混凝土顺接以便防水施工；

4、加做防水层，并铺设玻纤布一层，加做防水层宽度不少于 200mm，材料及厚度与设计外墙防水同；

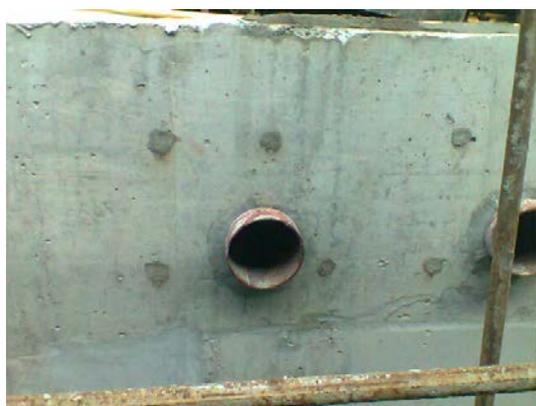
照片 2：外墙冷缝

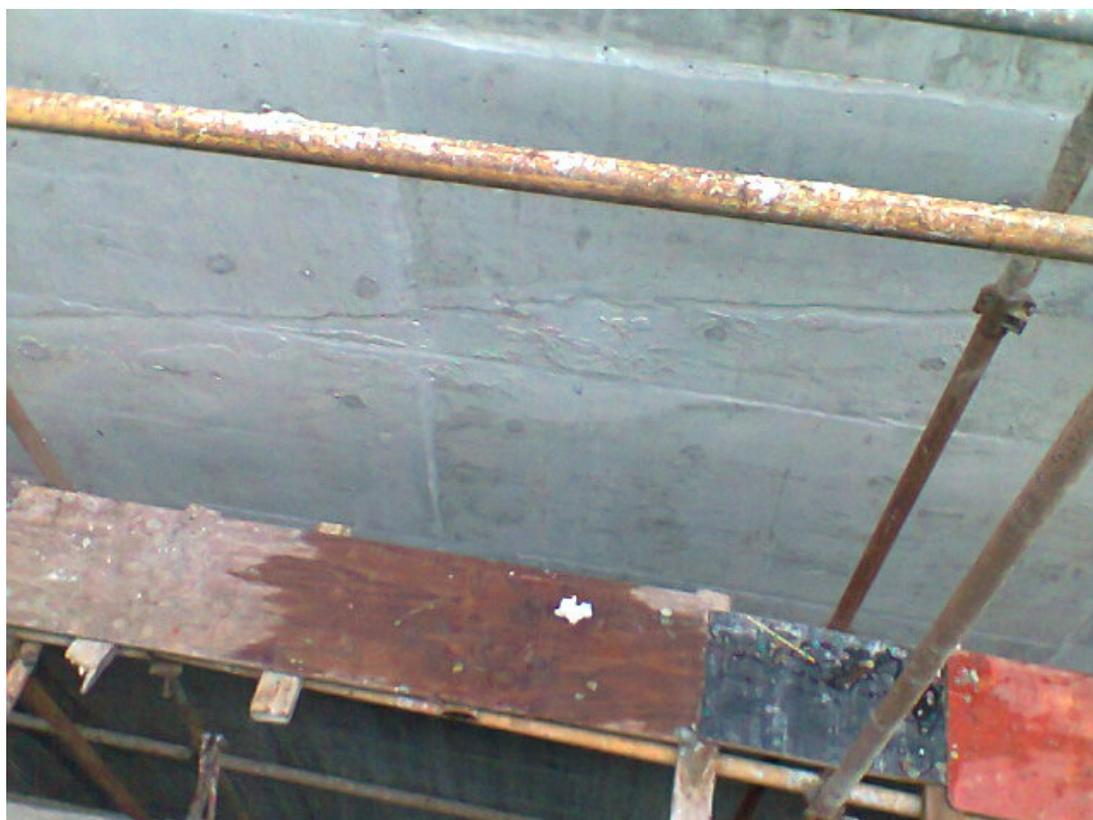
照片 3：外墙冷缝
